# Srubové stavby – porovnání výsledků termoměření - exteriér

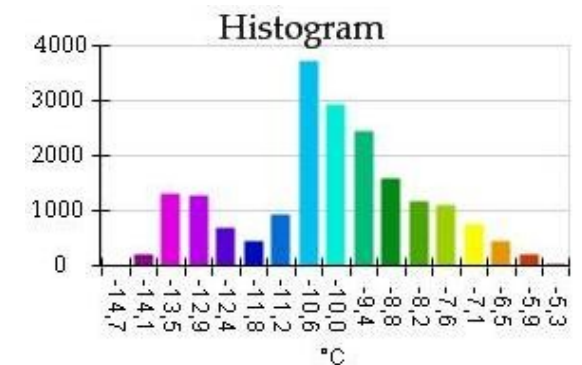
Obr. 1. – stavba bez použití jakékoliv izolace - tepelné úniky mezi trámy jsou jasně zřetelné

14.1.2009 7:18:52  
**Drevenica – exteriér.** Popis teplot na spoji trámů a ploše trámů. Rozdíl teplot je **5,8°C.**

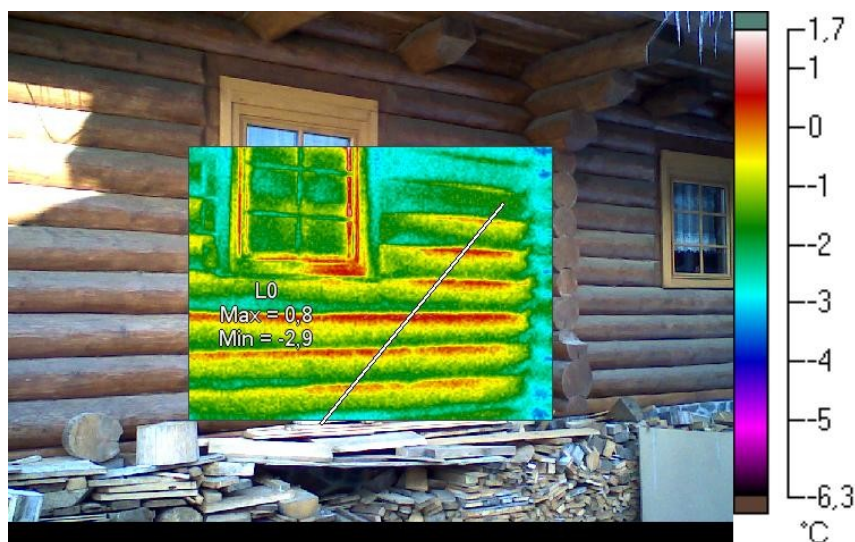
Obr. 2. – jako mezitrámová izolace použita pouze minerální vata – tepelný únik je částečně omezený

18.1.2009 11:18:52  
**Drevenica Donovaly – exteriér.** Popis teplot na spoji trámů a ploše trámů. Rozdíl teplot je **3,7°C.**

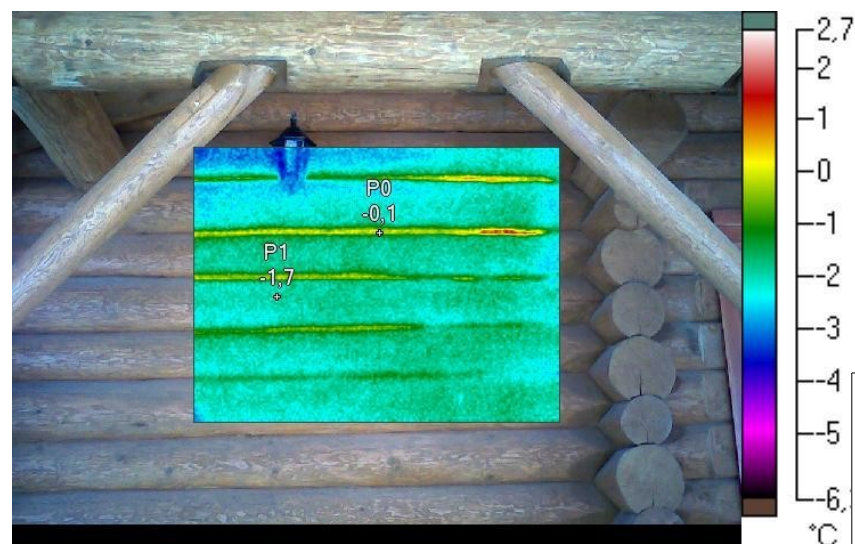
Obr. 3. – jako izolace použit těsnící U – profil firmy PROFITAPE – tepelný únik je minimální

18.1.2009 12:56:44  
**Drevenica Králiky – exteriér.** Popis teplot na spoji trámů a ploše trámů. Rozdíl teplot je **1,6°C.**
