Srubové stavby – porovnání výsledků termoměření - interiér

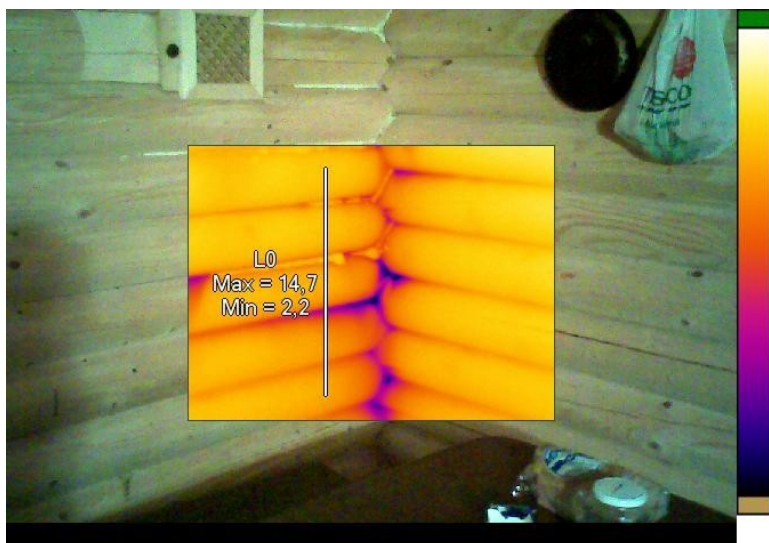
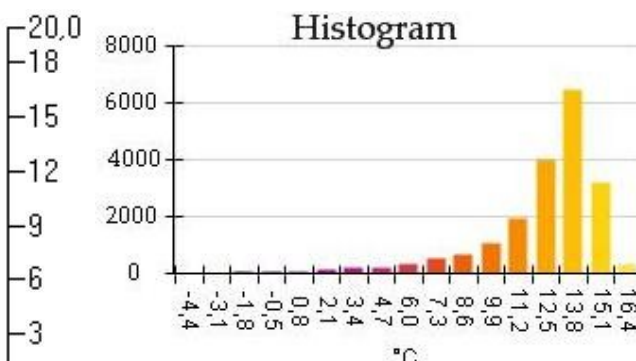
Obr. 1. – stavba bez použití jakékoliv izolace - průnik chladu mezi trámy v zámcích je jasně zřetelný

14.1.2009 7:15:57
Drevenica - interiér
Popis teplôt na konštrukcii na priamke
Rozdiel teplôt 12,6 °C.

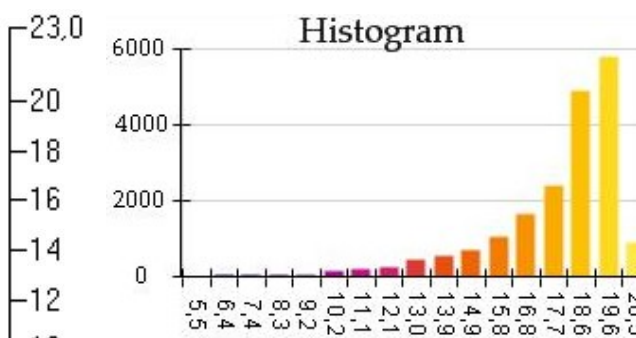
Obr. 2. – jako mezitrámová izolace použita pouze minerální vlna – průnik chladu je částečně omezený

18.1.2009 11:14:53
Drevenica Donovaly - interiér
Rozdiel teplôt na spoji a konštrukcii je 9,3°C.

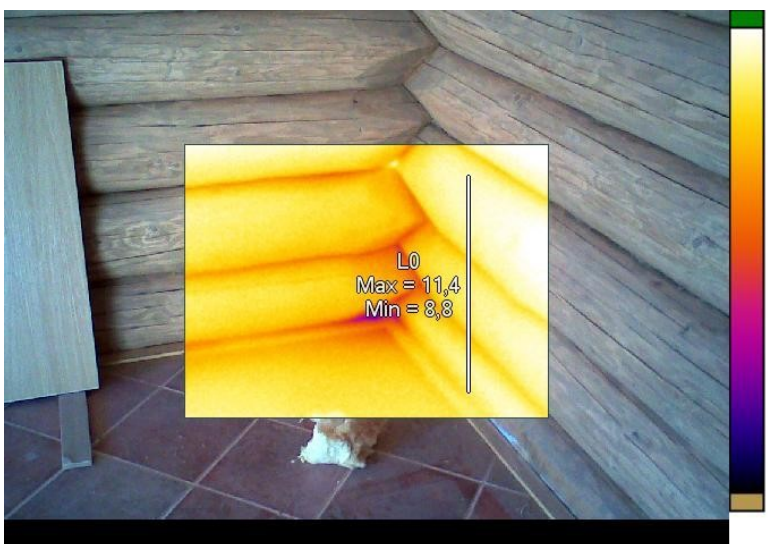
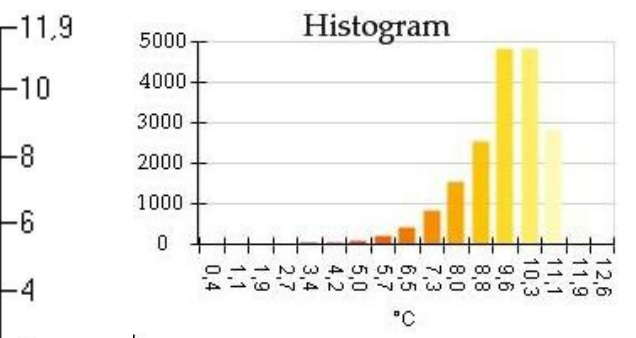
Obr. 3. – jako izolace použit těsnící U – profil firmy PROFITAPE – průnik chladu je minimální

18.1.2009 12:41:20
Drevenica Králiky – interiér
Rozdiel teplôt na spoji a konštrukcii je 2,6°C.
